## Выявление и устранение причин низкочастотных колебаний плиты плавающего пола машинного отделения

<sup>1,2</sup> Государственный морской технический университет, г. Санкт-Петербург, РФ

## *Identification and elimination of the causes of low-frequency vibrations of the floating floor plate of the engine room*

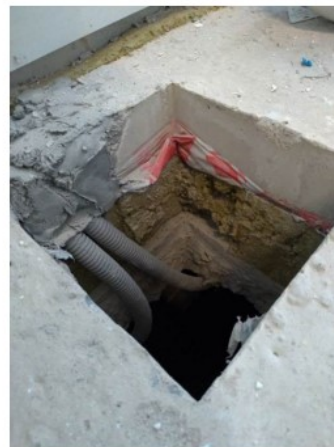
В машинном отделении выполнен плавающий пол, который состоит из установочной железобетонной плиты толщиной 130мм, отделенной от основной железобетонной плиты перекрытия (ЖБ 200мм) слоем минеральной ваты толщиной 150мм. По периметру МО реализован акустический шов, заполненный минватой толщиной 50мм, который отделяет плиту пола от соприкосновения с несущими стенами. Разрез плавающего пола и фрагмент конструктива представлен на рисунке 2.

Рис. 2. Разрез плавающего пола в машинном отделении.

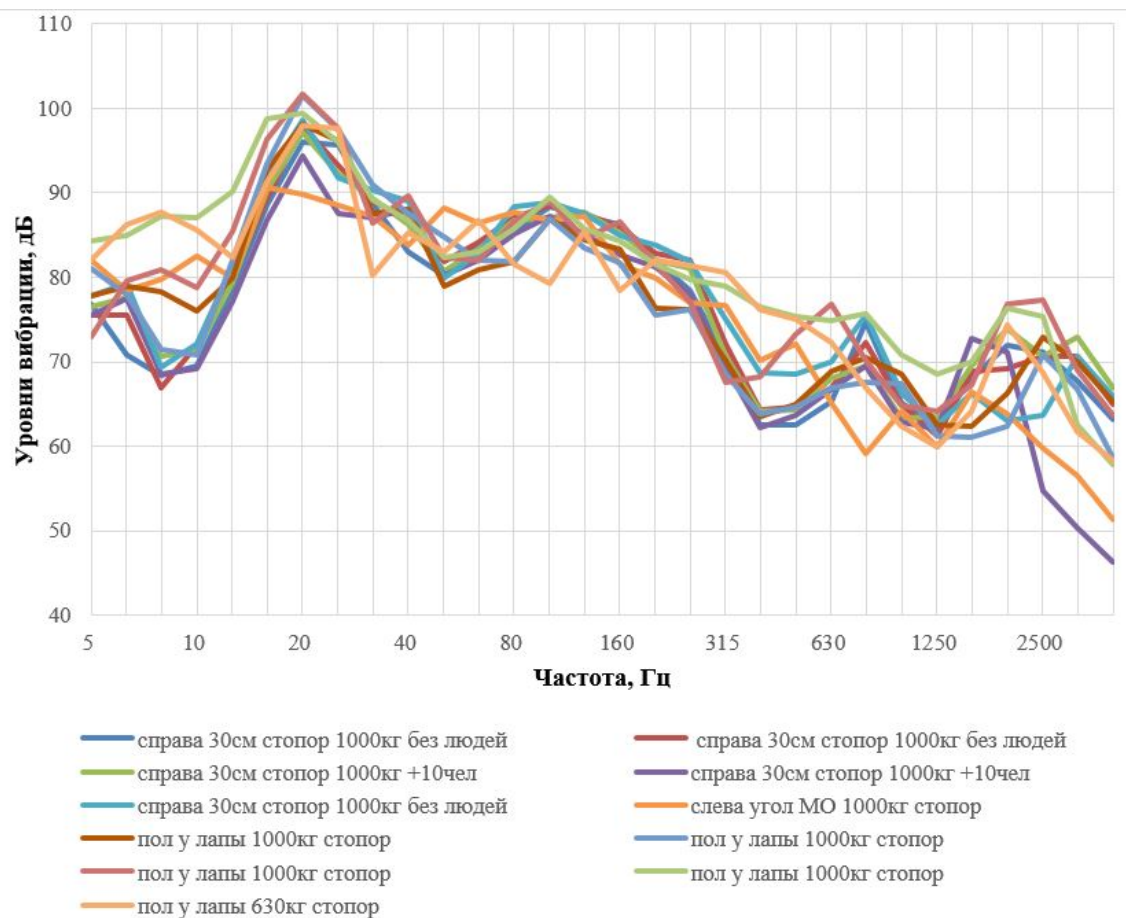
На рисунке 3 приведены результаты серии измерений уровней вибрации пола МО в третьоктавных полосах частот в различных точках, от работы лебедок разной грузоподъемности (630 кг и 1000 кг) для монтажного режима работы. Уровни вибрации представлены относительно порогового значения  $a_0 = 10^{-6} \text{ м/с}^2$ .

Частотный диапазон измерений ограничен 3 кГц, что обусловлено способами крепления вибродатчиков к измерительным поверхностям. Как видно из рисунка, указанный частотный диапазон измерений полностью охватывает основные вибрационные особенности, т.к. основной «пик» вибрации приходится на частоту 20 Гц (собственная частота колебаний плиты пола как твердого тела на упругом основании). При этом уровни вибрации на частоте 20 Гц превышают вибрацию в широкой полосе 40 Гц - 3 кГц более чем на 12 дБ - 20 дБ.

При измерениях вибрации пола у лебедок с разной грузоподъемностью, с учетом дополнительной нагрузки (900 кг) и без нее, наблюдаются схожие спектральные особенности. При общей статической нагрузке на упругий слой около 4000 кг, смещение собственной частоты колебаний плиты плавающего пола будет в пределах одной третьоктавной полосы анализа, что подтвердилось результатами измерений.

Рис. 3. Уровни вибрации пола МО при монтажном режиме работы лебедок.

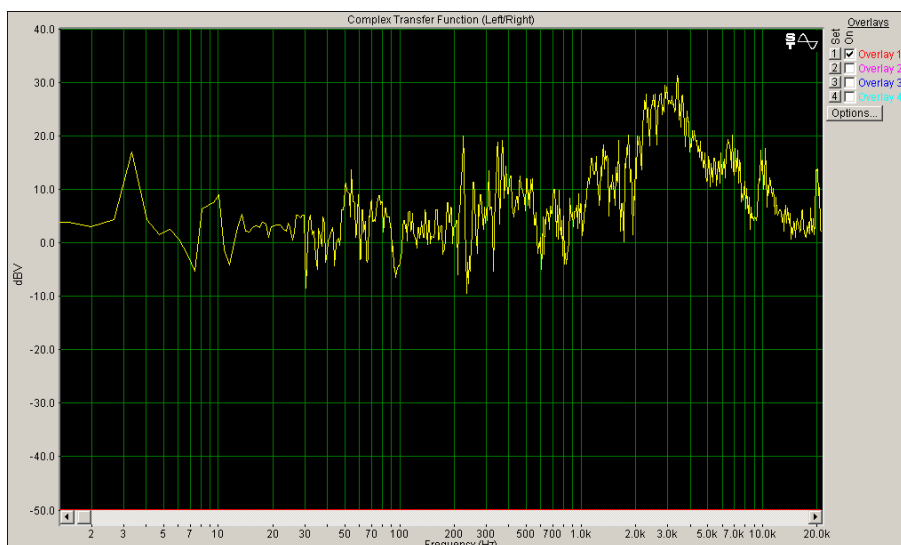
На рисунке 4 представлена передаточная функция («К») между двумя указанными точками измерения вибрации. Видно, что начиная с частоты 5 Гц и приблизительно до частоты 200 Гц, передаточная функция «К» равна единице ( $20\log(K) = 0$  дБ), что свидетельствует о практически равных уровнях колебаний, характерных для колебаний плиты как единого целого.

Рис. 4. Передаточная функция «К».

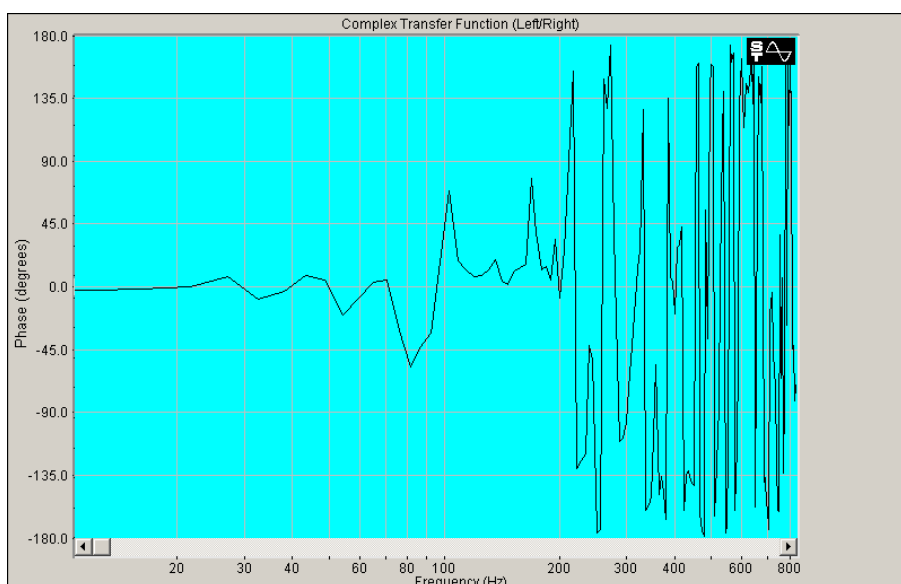
Однако, при этом плита могла совершать поворотные колебания. Для проверки данного положения были измерены фазовые сдвиги амплитудных колебаний противоположных краев плиты, показанные на рисунке 5. Сдвиг фаз между колебаниями противоположных краев плиты в районе расположения грузопассажирской лебедки до частоты 70 Гц равен нулю. Это свидетельствует о том, что вибрации противоположных краев плавающего пола синфазны, и поворотные колебания плиты в указанном частотном диапазоне отсутствуют.

Рис. 5. Сдвиг фаз между колебаниями противоположных краев плиты в районе расположения лебедки 1000 кг.

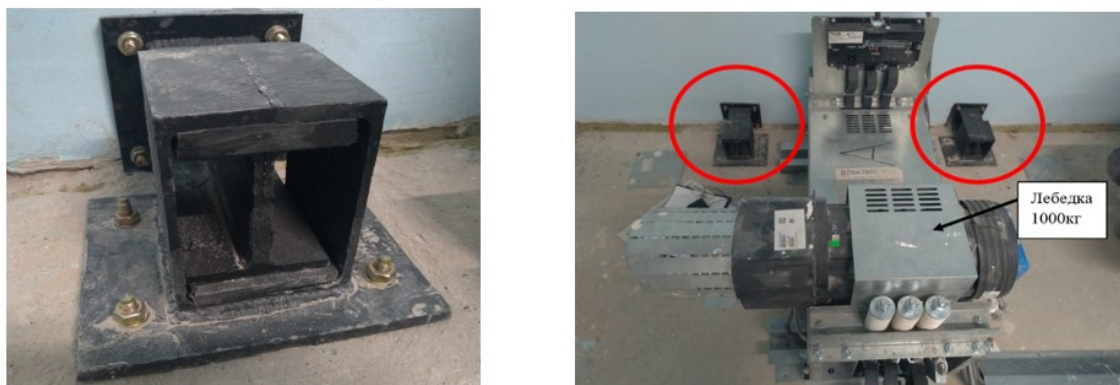
Рис. 8. Внешний вид и месторасположение упоров-ограничителей.

Внешний вид упоров-ограничителей и их месторасположение относительно грузопассажирской лебедки представлено на рисунке 8.

При работе лифтового оборудования в монтажном режиме после установки упоров-ограничителей эквивалентные уровни звука уменьшились с 52 дБА до 44 дБА.
